Rapport

Accident survenu le **8 novembre 2008**
à Arthaz-Pont-Notre-Dame (74)
aux avions
Piper PA 28 immatriculé **F-GOMP**
et **Robin DR 400-120** immatriculé **F-GTZK**

Bureau d'Enquêtes et d'Analyses
pour la sécurité de l'aviation civile

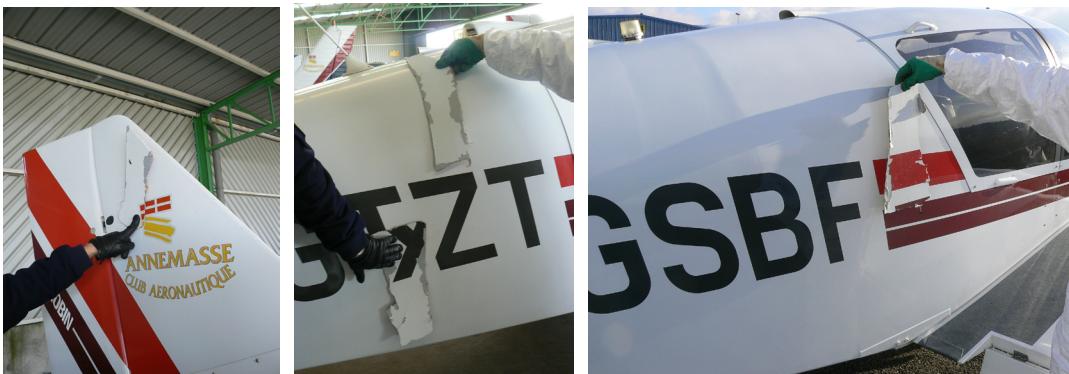
L'épave présente des traces de coupures franches et d'arrachement de la structure en bois. La plupart des débris présentent des découpes nettes, parallèles.

Les différents débris récupérés ont permis de déterminer que la partie supérieure droite du fuselage arrière du DR 400 a été découpée à intervalles réguliers par l'hélice du PA 28, depuis le sommet de la dérive jusqu'au bord de fuite de l'aile droite. Les débris de moquette et d'habillage intérieur retrouvés non loin du PA 28 proviennent de l'arrière droit de la cabine du DR 400. Ils présentent également des coupes droites causées par l'hélice du PA 28.

Débris de fuselage du DR 400 présentés sur d'autres avions du club, de même type

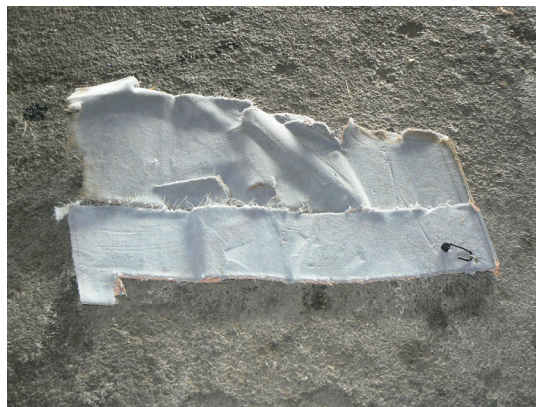
Débris de moquette présentant des coupes droites causées par l'hélice du PA 28

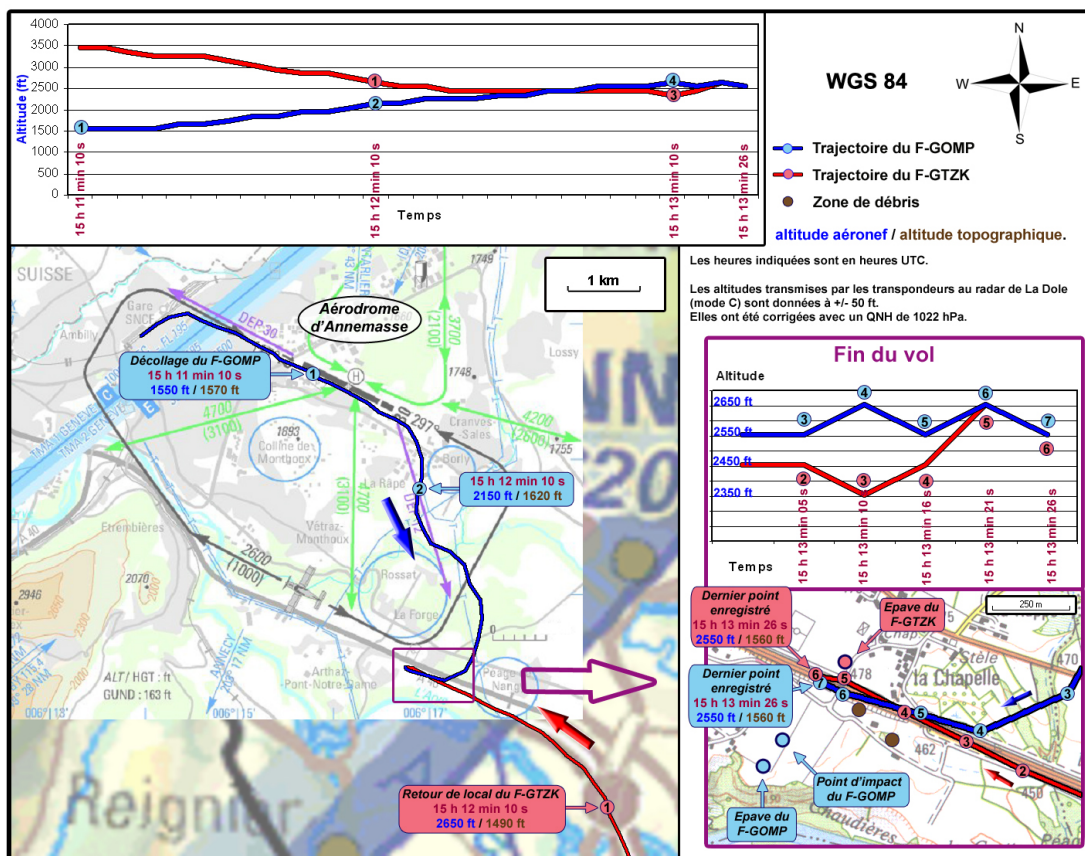
Après le décollage et la montée initiale, le PA 28 (trajectoire en bleu) se trouve à l'altitude du circuit d'aérodrome en virage à droite vers la branche vent arrière.

Le DR 400 (trajectoire en rouge) s'intègre directement en branche vent arrière. Il suit une trajectoire rectiligne parallèle au tracé de l'autoroute A40, à une altitude légèrement inférieure à celle du circuit et amorce une montée.
